Landsnet - 19046

EFTIRFYLGNI MATS Á UMHVERFISÁHRIFUM ÞEISTAREYKJALÍNU 1 OG KRÖFLULÍNU 4

Eftirfylgni mats á umhverfisáhrifum Þeistareykjalínu 1 og Kröflulínu 4

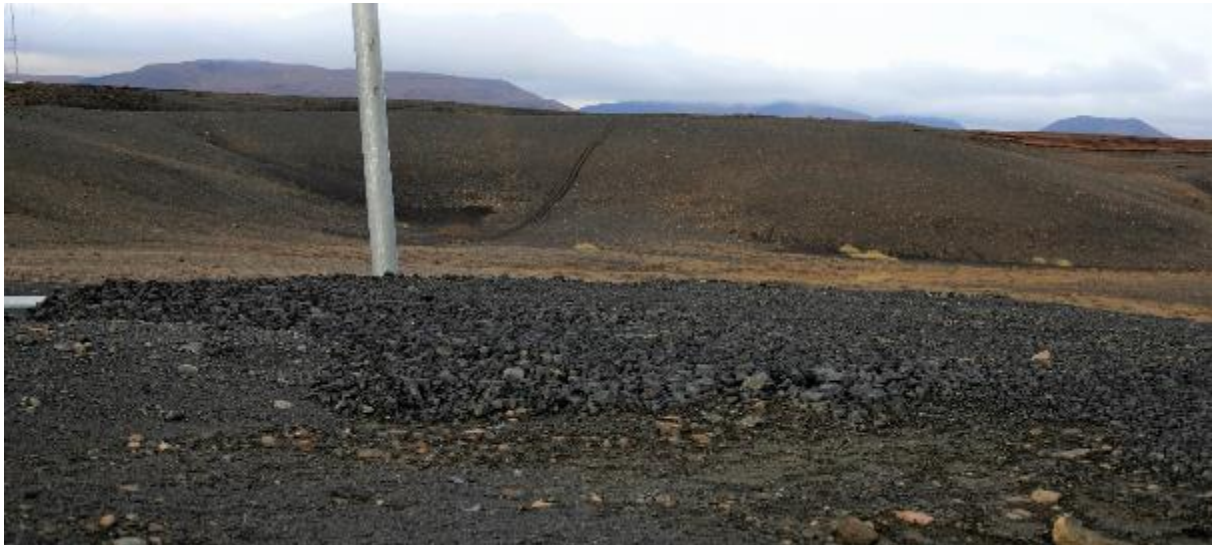
MYND 4.1 Vinnuþlan við mastur KR4-66.

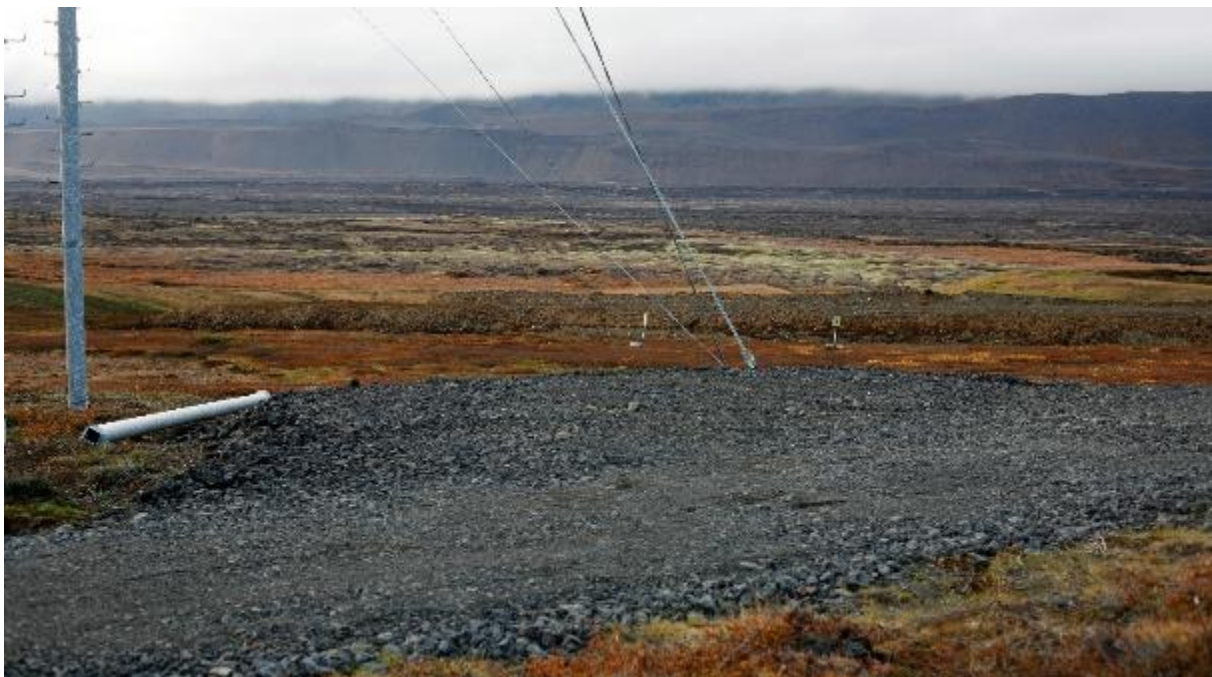
MYND 4.2 Vinnuþlan við mastur KR4-86.

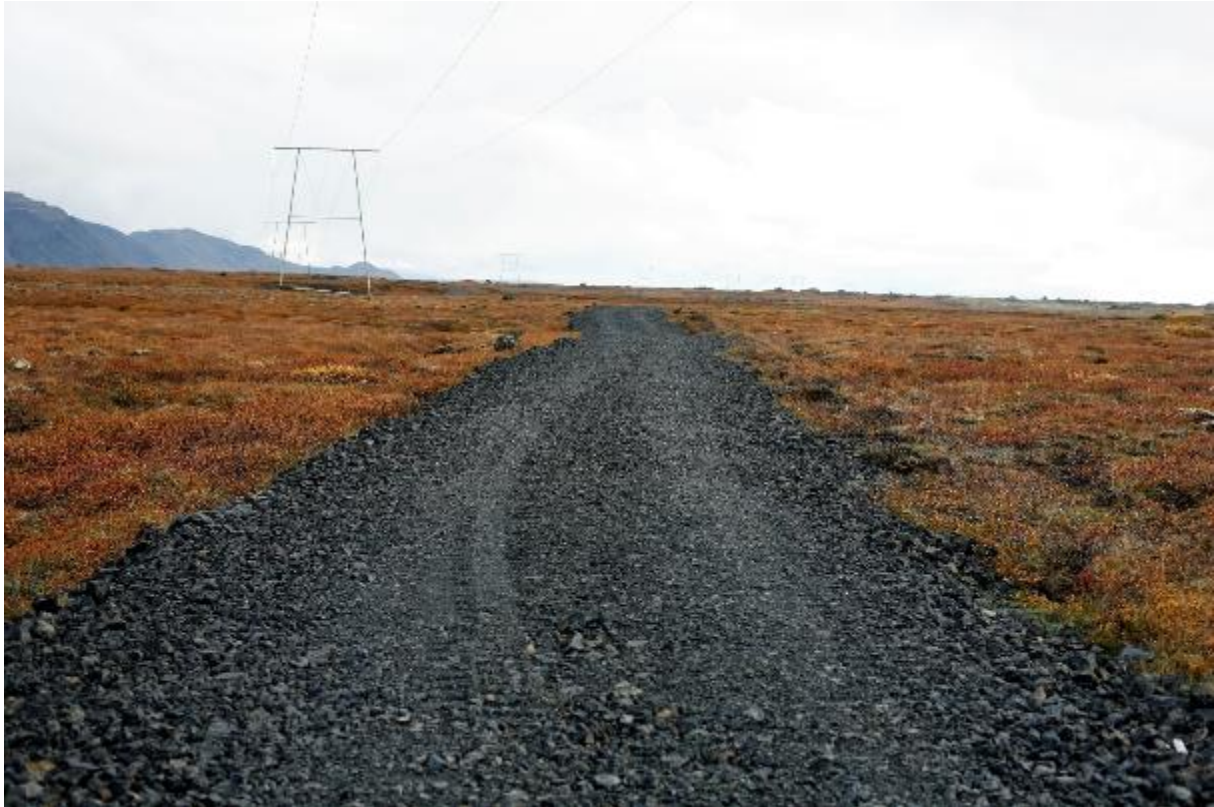
MYND 4.4 Slóð við mastur KR4-84.

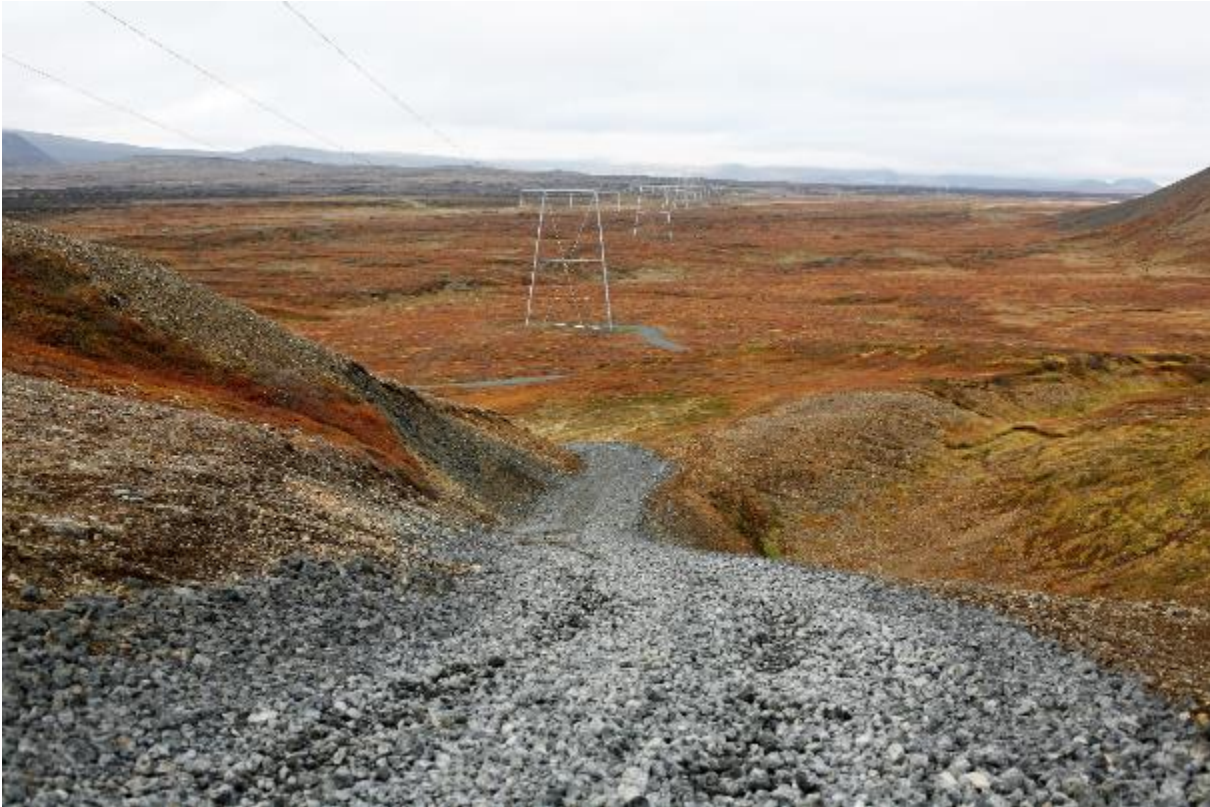
MYND 4.5 Slóð í bratta við mastur KR4-89.

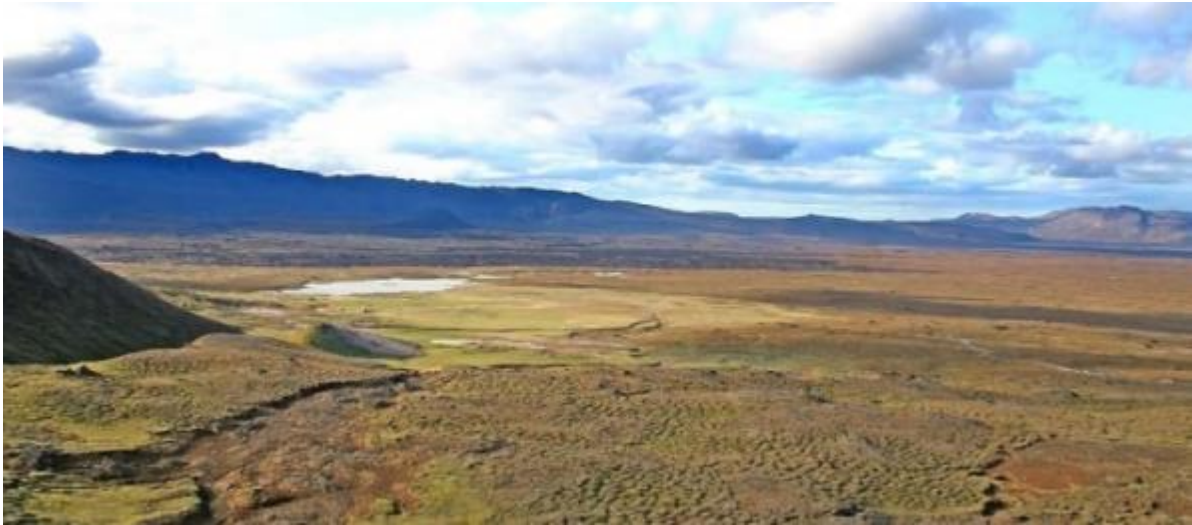
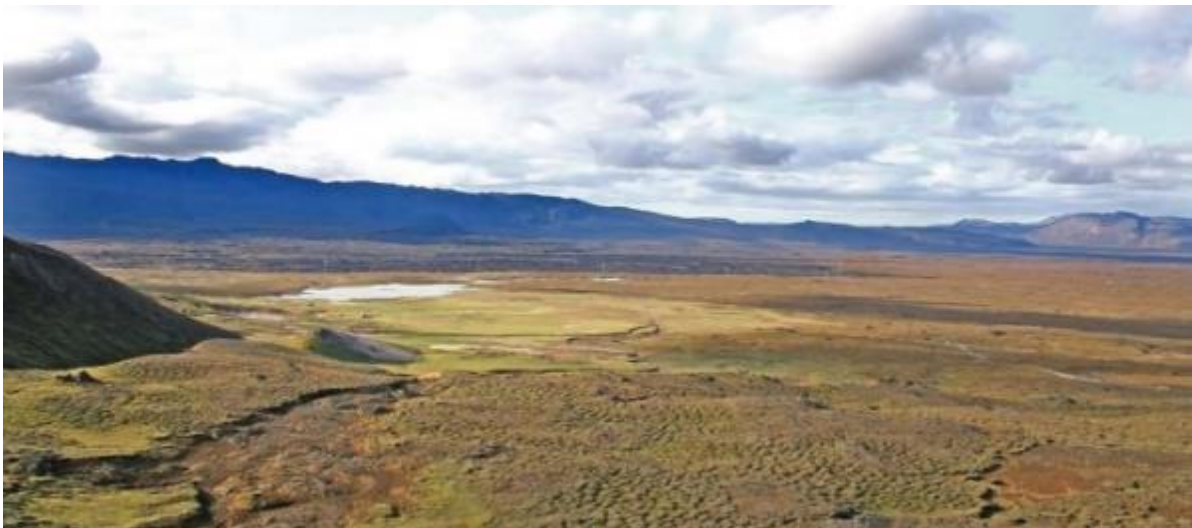
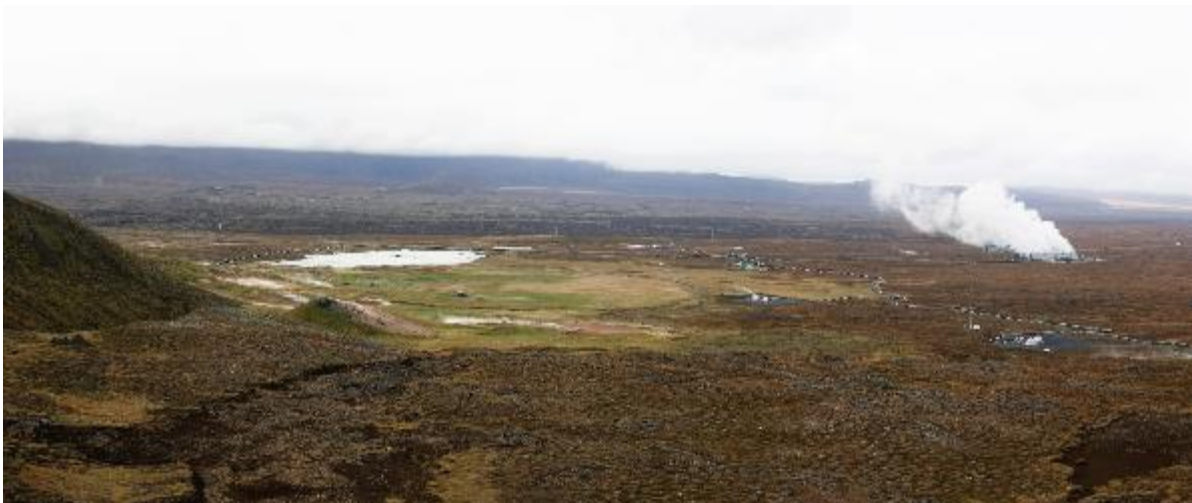
MYND 4.6 Við Þeistareyki. Efsta myndin sýnir grunnástand svæðisins fyrir byggingu Kröflulínu 4. Miðmyndin sýnir hvernig hugsanlegt útlit línu verður eftir að zinkhúðuð stálmöstur hafa veðrast. Neðsta myndin sýnir sama sjónarhorn u.þ.b. ári eftir að línan reis. Slóð í bratta við matar KR4-89.

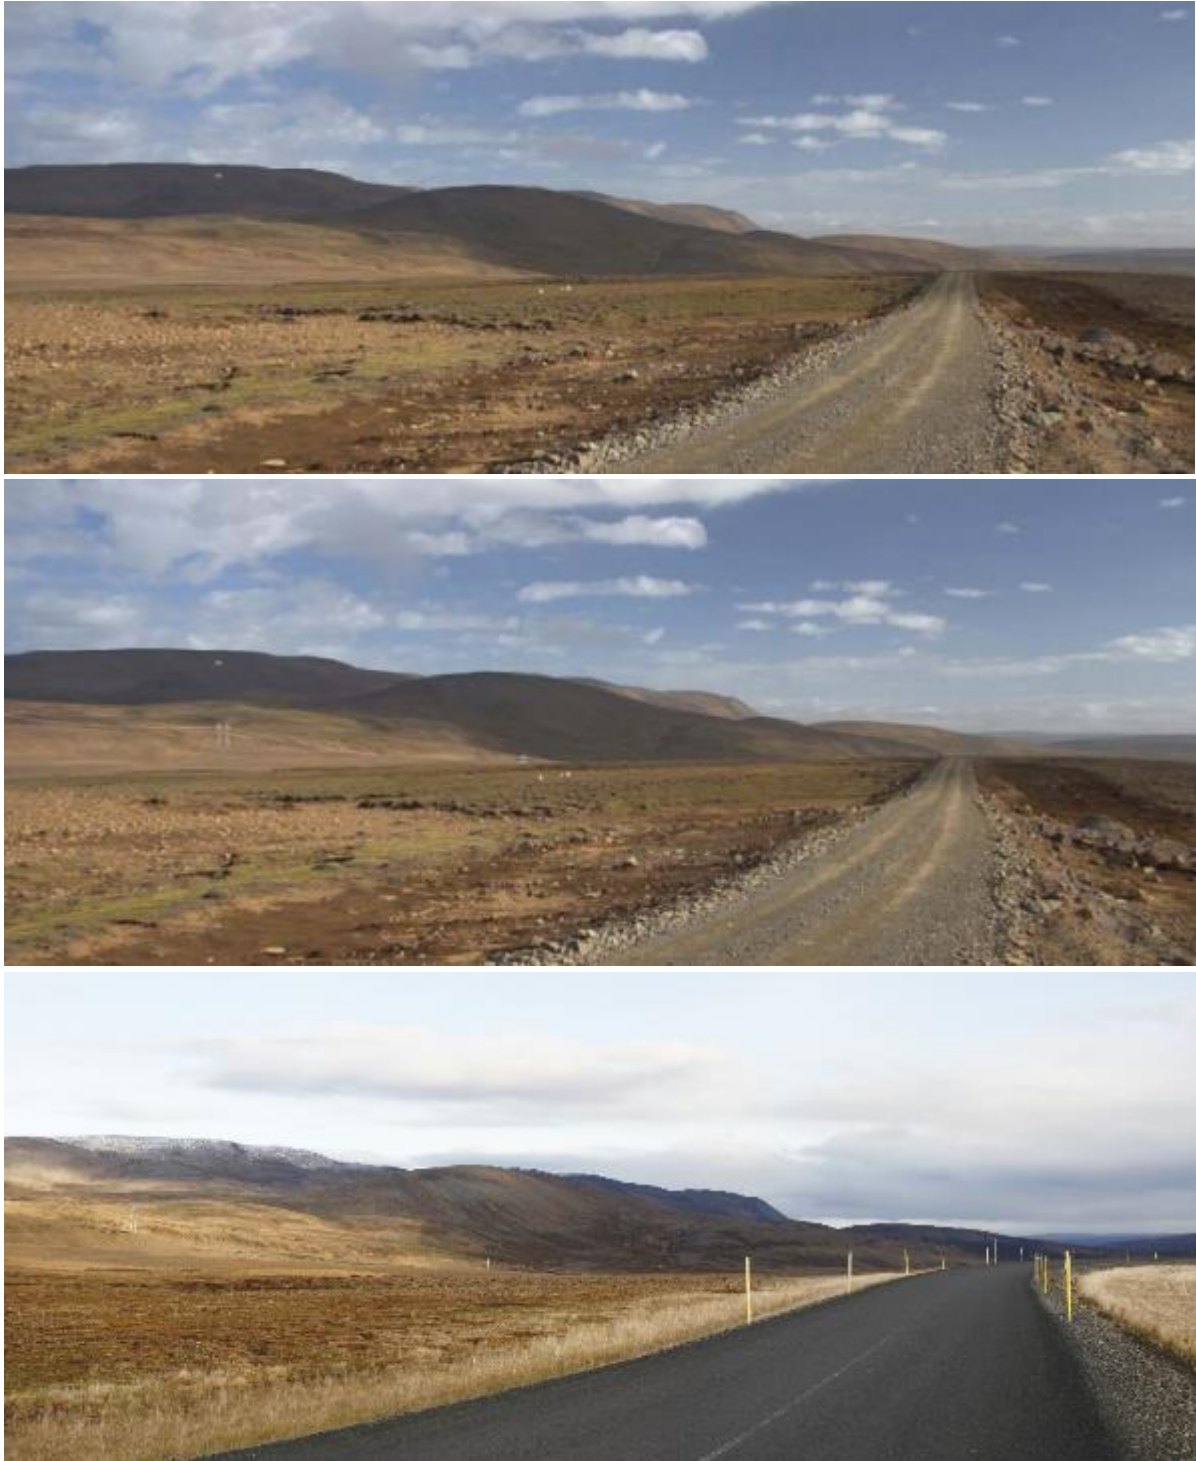
MYND 4.7 Við Þeistareykjaveg suðaustan Botnsvatns. Efsta myndin sýnir grunnástand svæðisins fyrir byggingu Þeistareykjalínu 1. Miðmyndin sýnir hvernig hugsanlegt útlit línu verður eftir að zinkhúðuð stálmöstur hafa veðrast. Neðsta myndin sýnir sama sjónarhorn u.þ.b. ári eftir að línan reis.

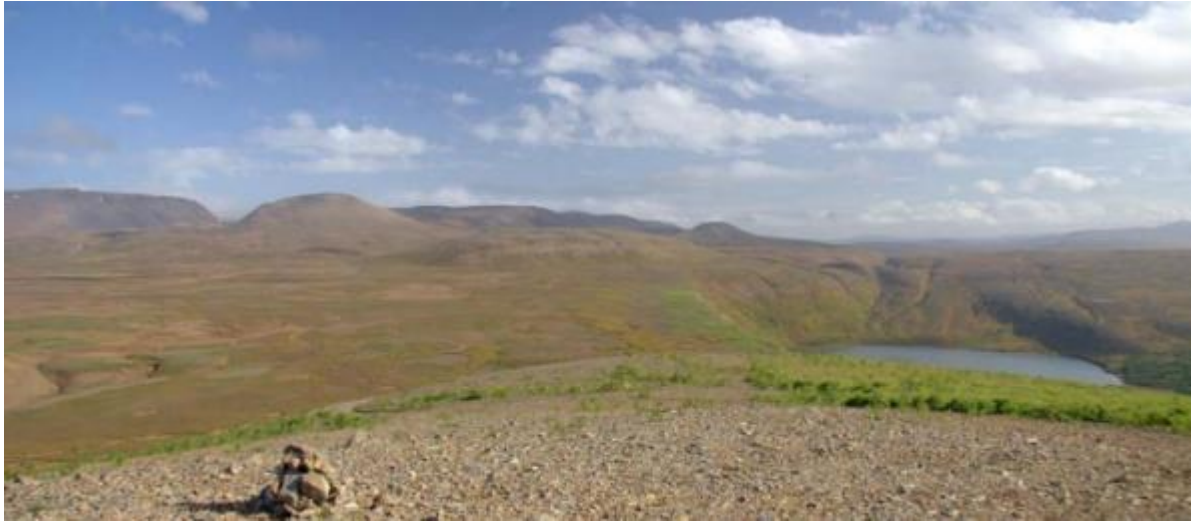
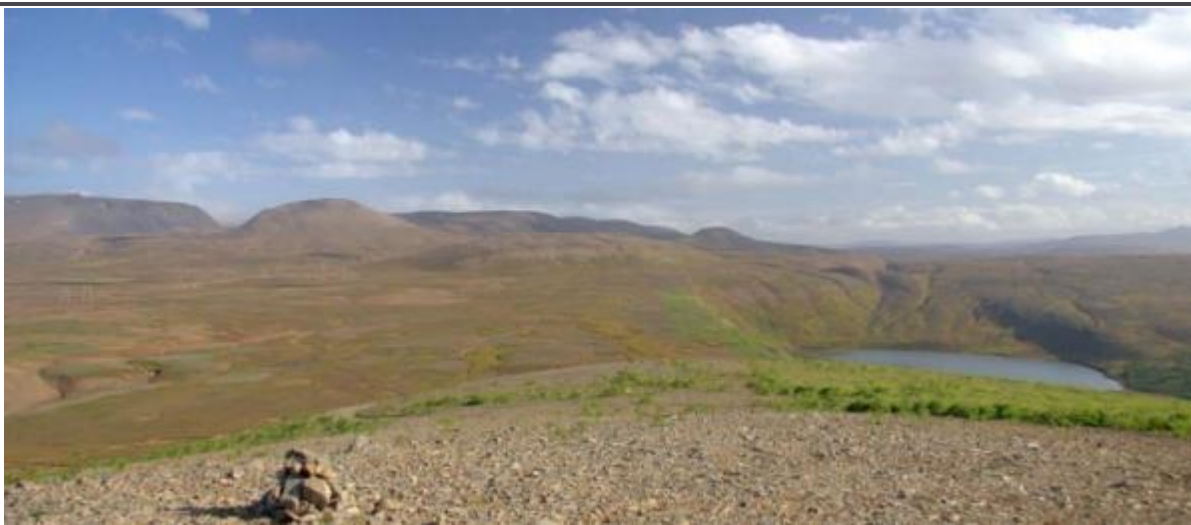
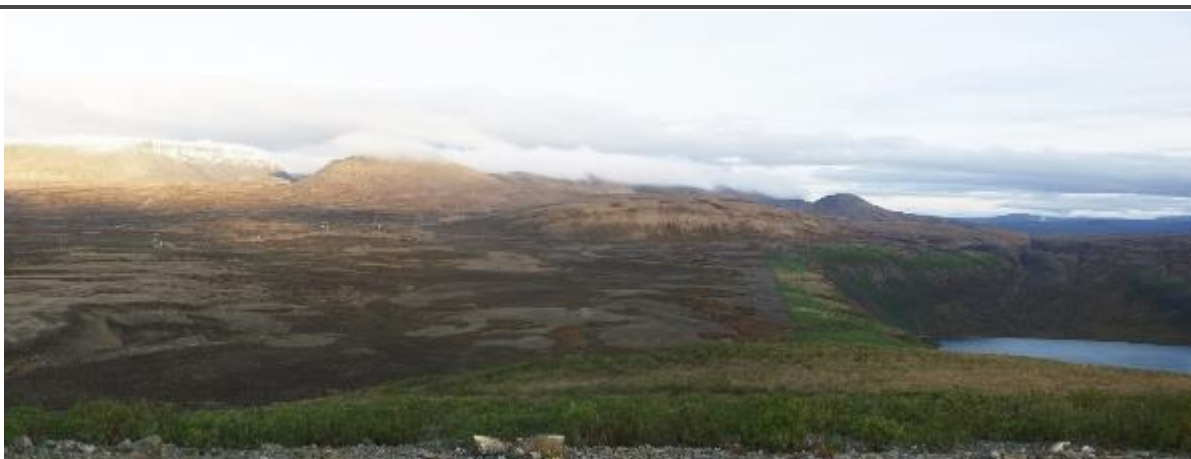
MYND 4.8 Ofan af Húsavíkurfjalli. Efsta myndin sýnir grunnástand svæðisins fyrir byggingu Þeistareykjalína 1. Miðmyndin sýnir hvernig hugsanlegt útlit tveggja lína, Þeistareykjalína 1 og Hólasandslína 1 verður eftir að zinkhúðuð stálmöstur hafa veðrast. Neðsta myndin sýnir sama sjónarhorn u.þ.b. ári eftir að Þeistareykjalína reis. Hólasandslína 1 er órisin.

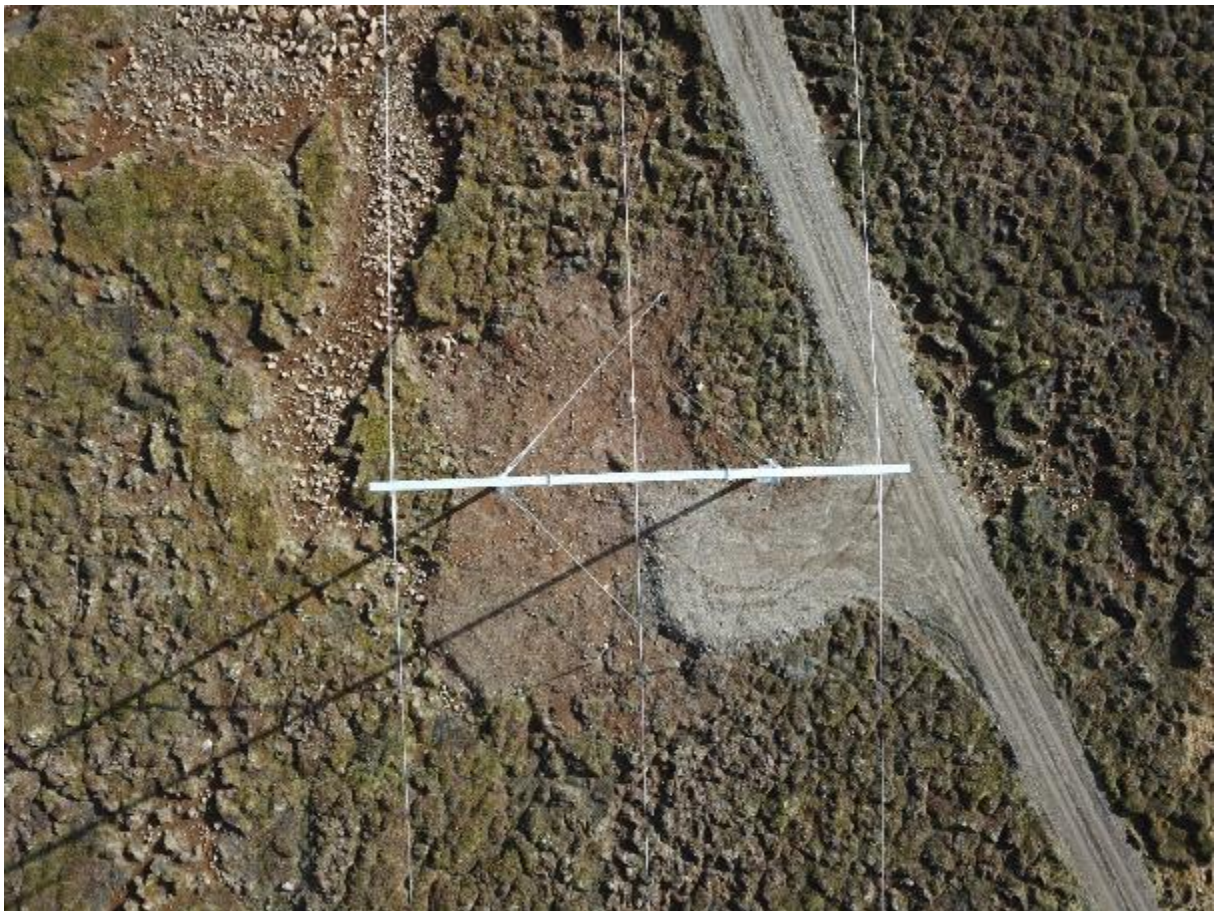
MYND 4.9 Drónamynd af mastri TR1-77. Hér má sjá vinnuplanið sem fjallað er um í kafla 3.1.1, en einnig annað óvaranlegt rask.

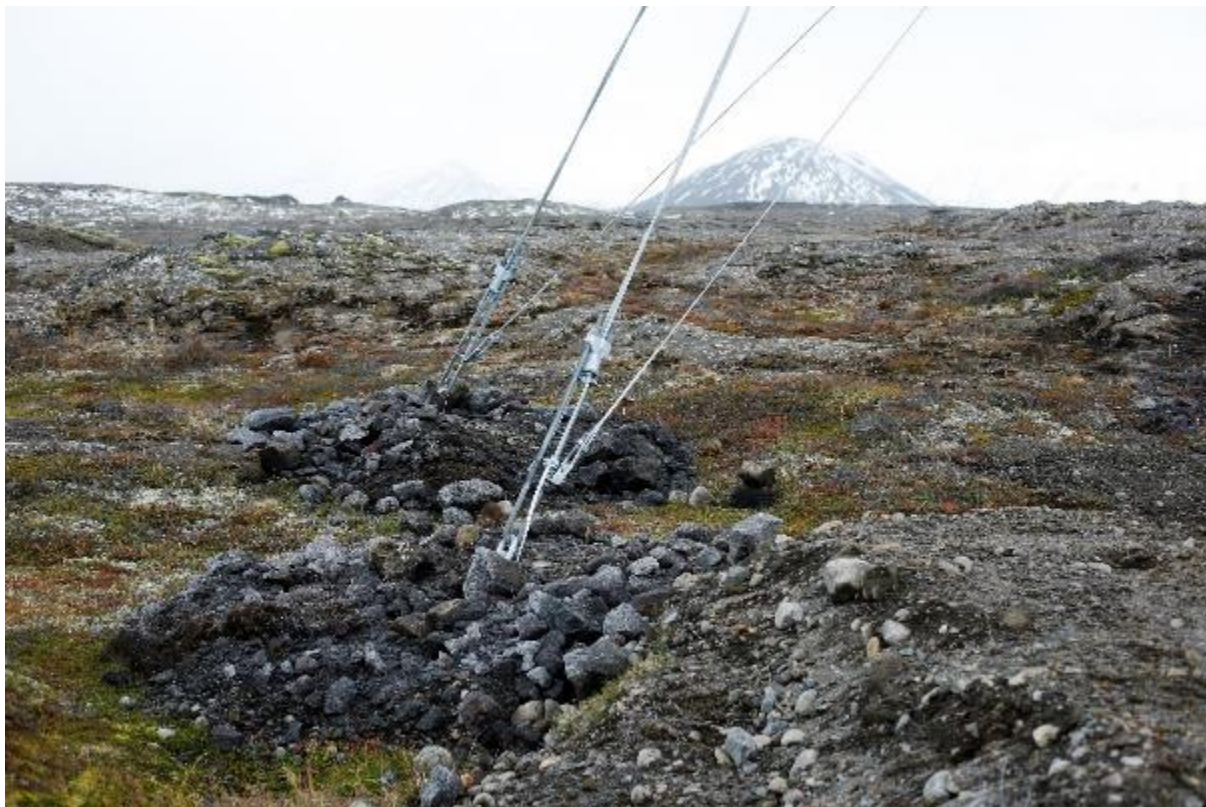
MYND 5.1 Minnst rask mældist við mastur TR1-10 í Þeistareykjalínu. Mastrið stendur í grónu helluhrauni.
